Expertiza nr. 018.17
din dec. 2017

EXPERTIZA TEHNICĂ LA SPECIALITATEA „INSTALAȚII ELECTRICE - Ie” pentru

**„Reabilitare, modernizare și extindere sistem de transport
public prin troleibuz - municipiul Târgu Jiu, județul Gorj ”**
(Expertiză tehnică conform Legii 10/1995 completată și modificată cu Legile 177/2015 și 163/2016)

BENEFICIAR
Primăria Municipiului Târgu Jiu
Județul Gorj / România

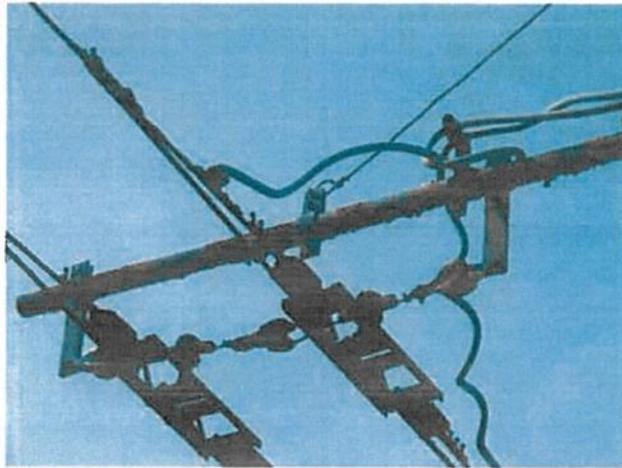
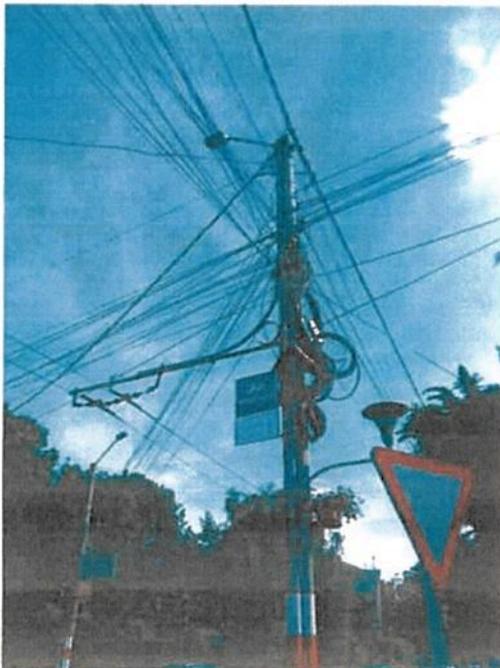
Conexiunile cu cleme sunt uzate și nu mai prezintă siguranța în exploatare.

Cablurile electrice existente, din aluminiu, se recomanda a fi înlocuite cu cabluri din cupru.

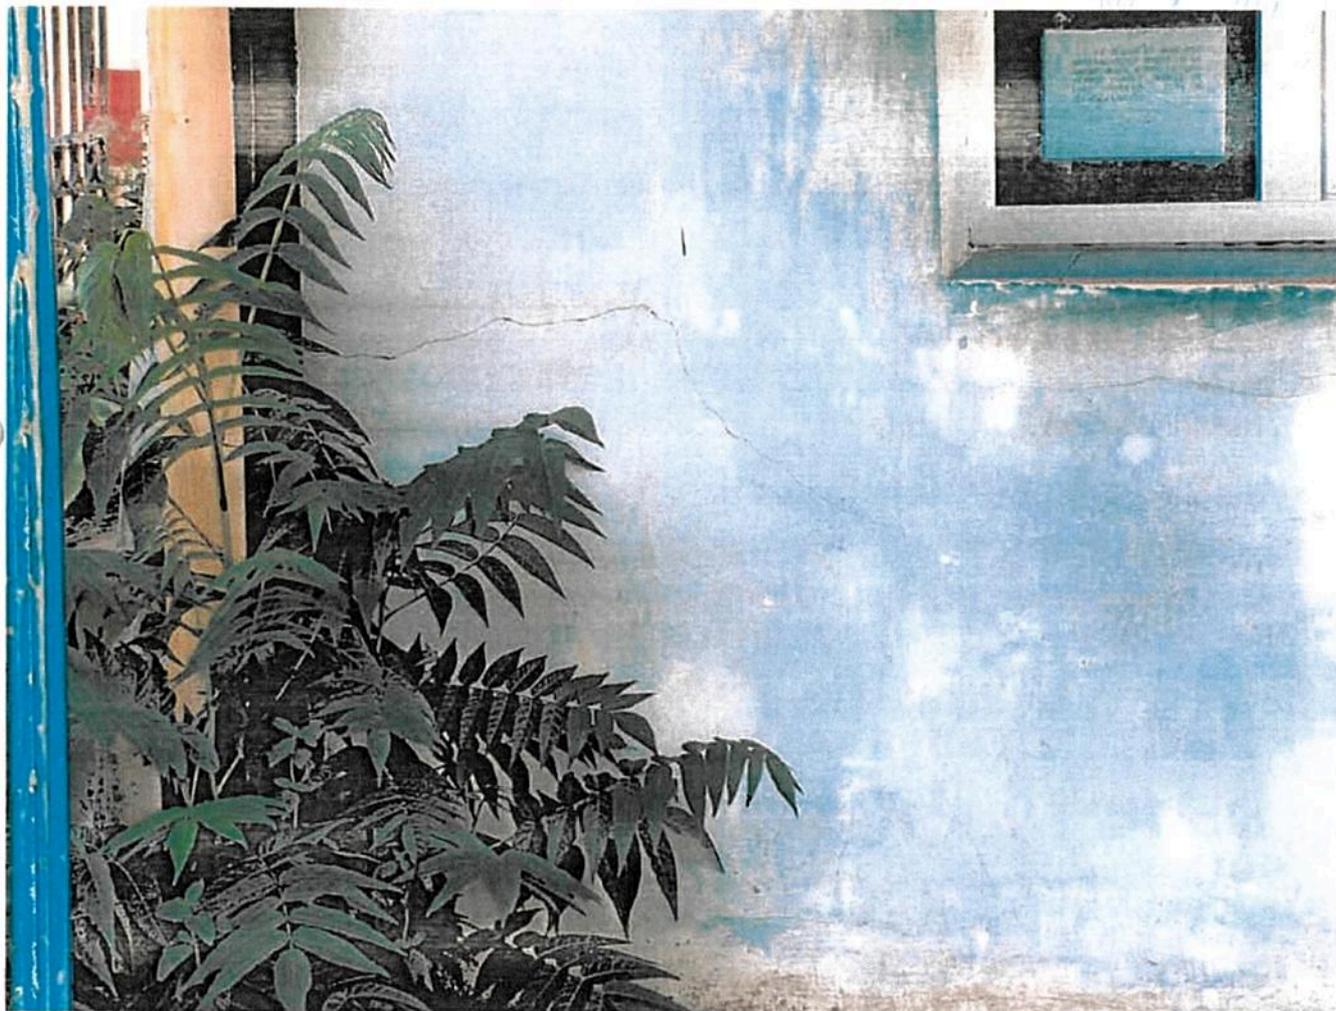
Fisura orizontala fatada vestica

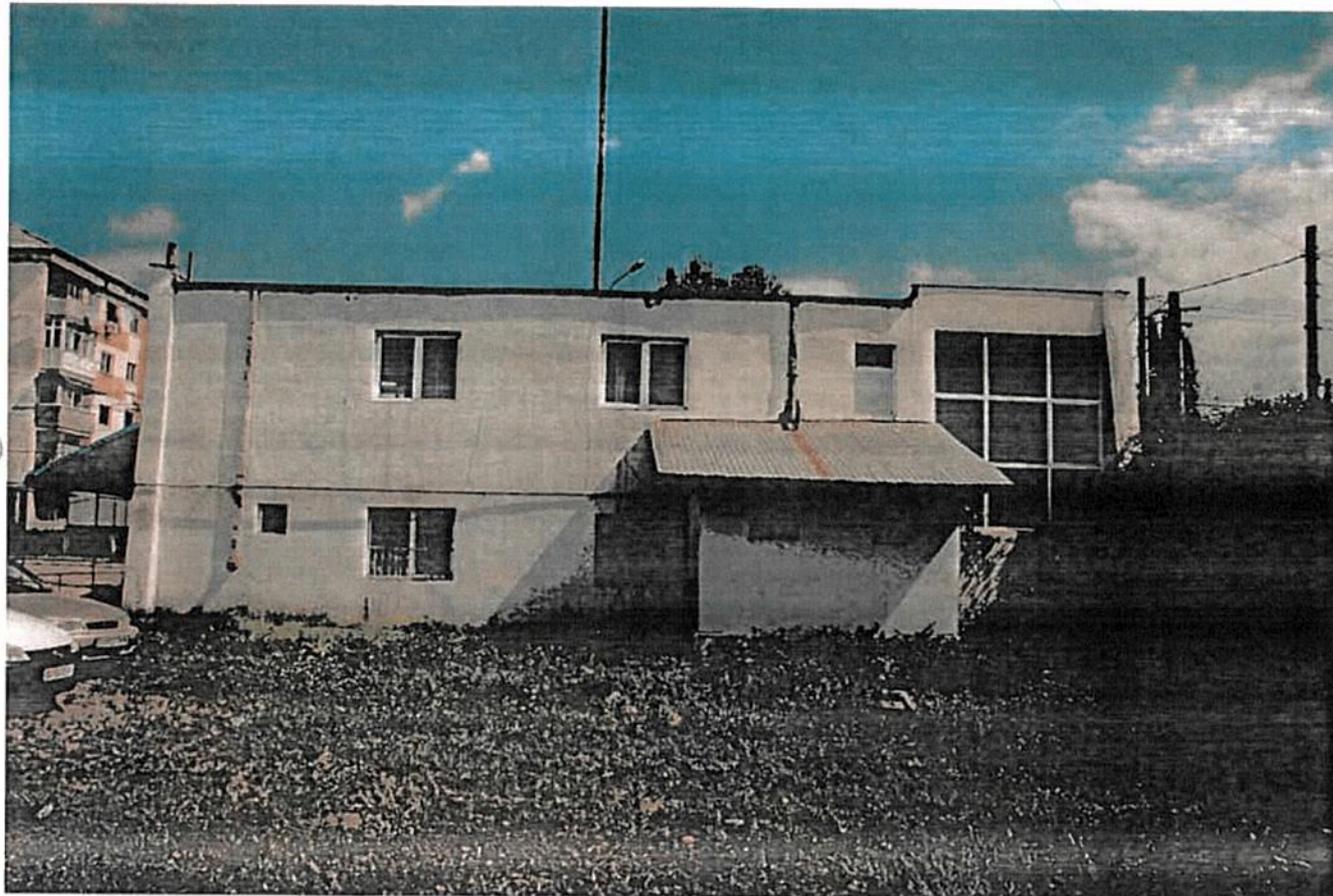
Burlane terminate la 1.00 m de la nivelul solului, pe fatada sudica.

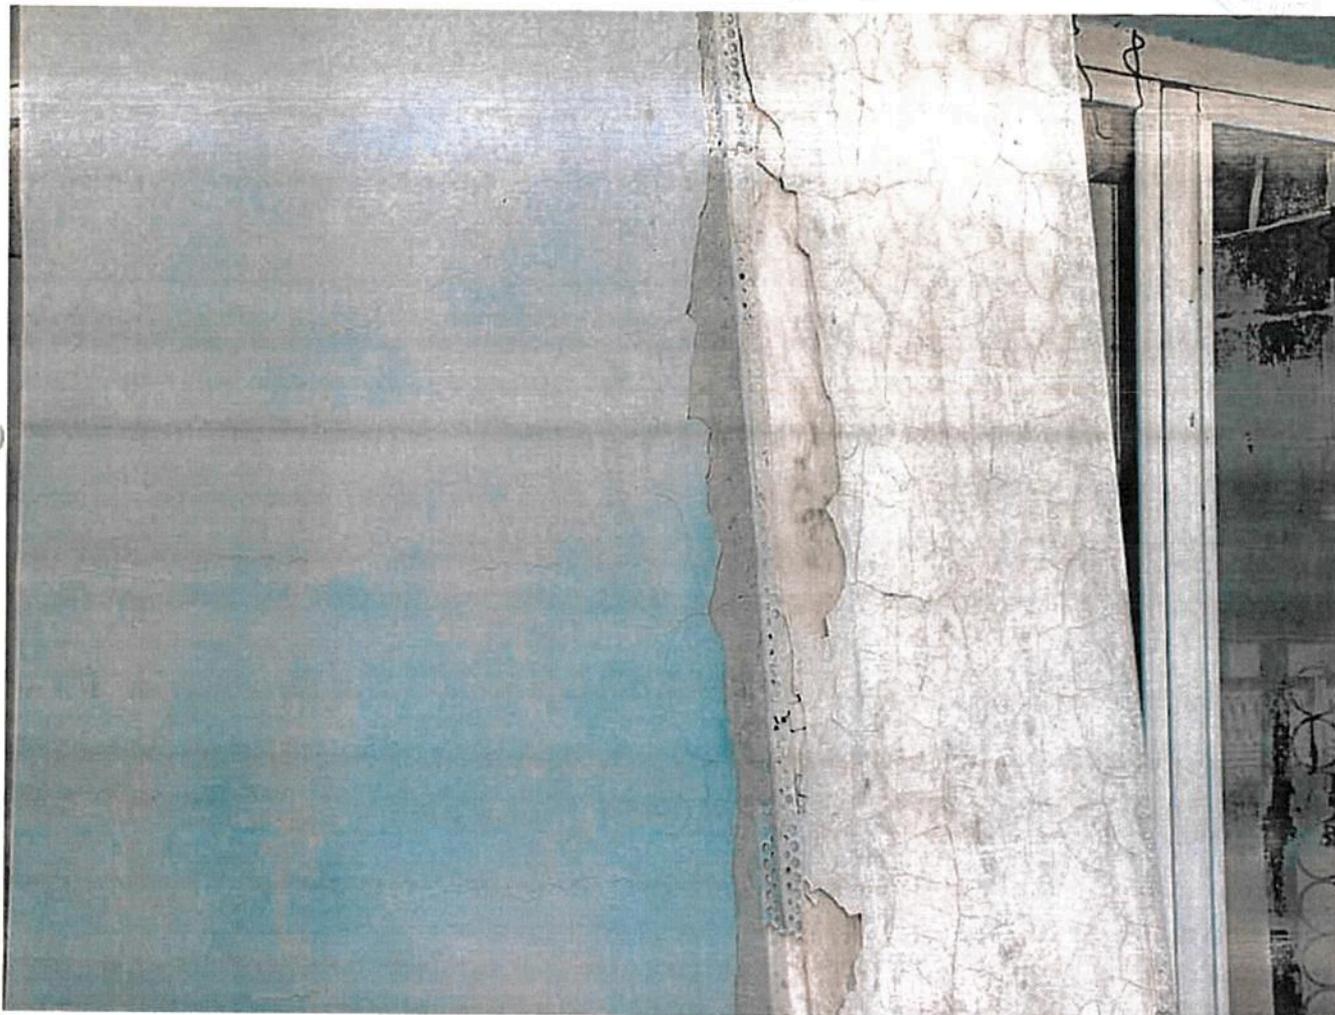
Degradarea finisajelor realizate cu materiale neadecvate (ipsos)

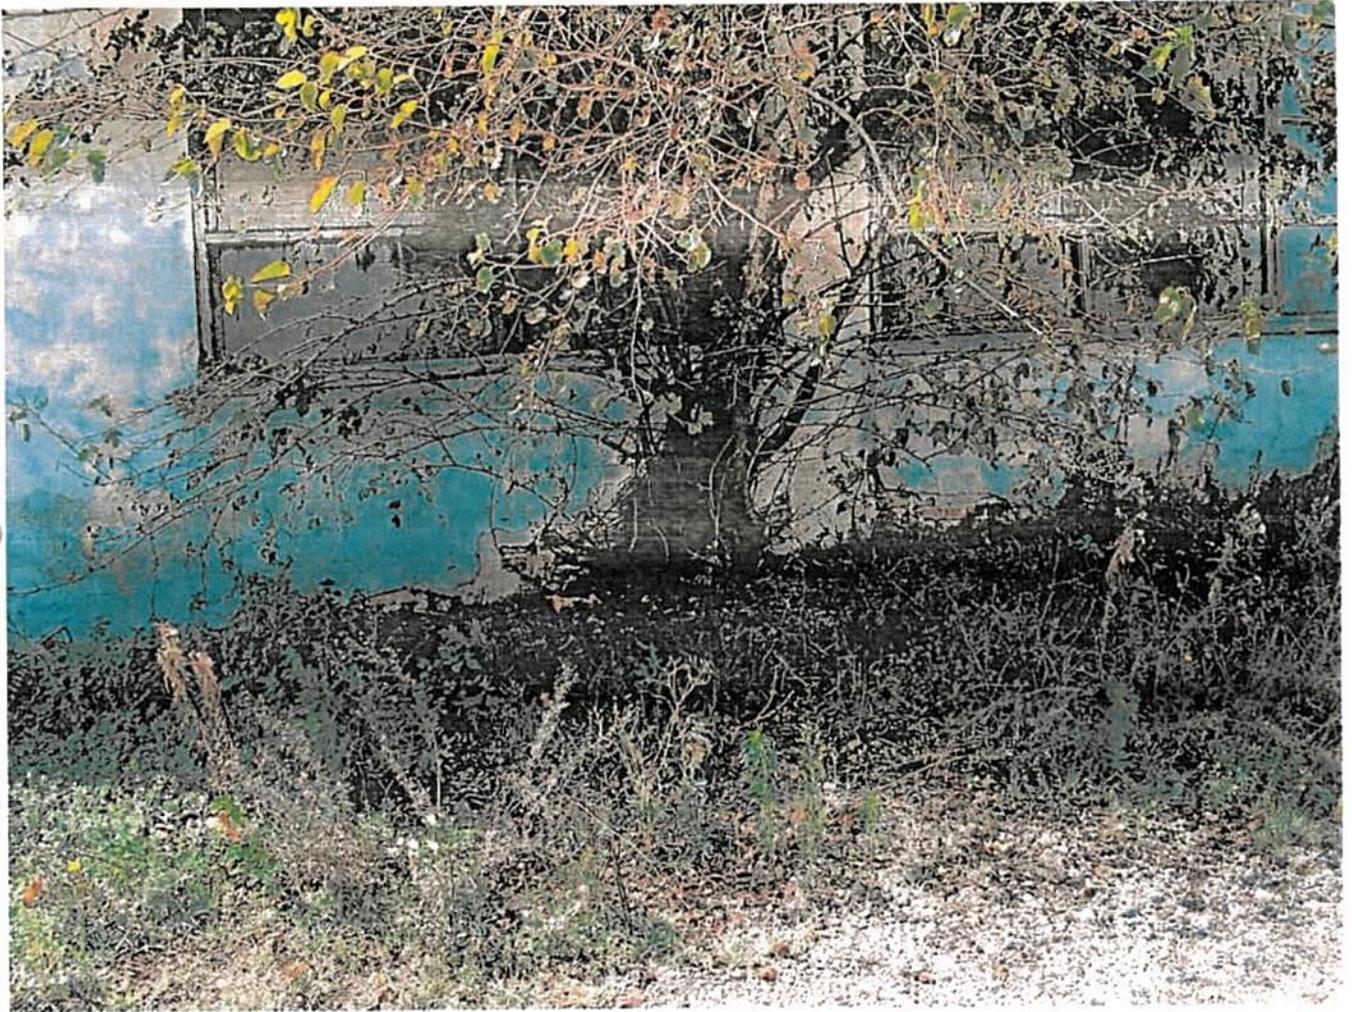
Detalii degradari fatada estica.

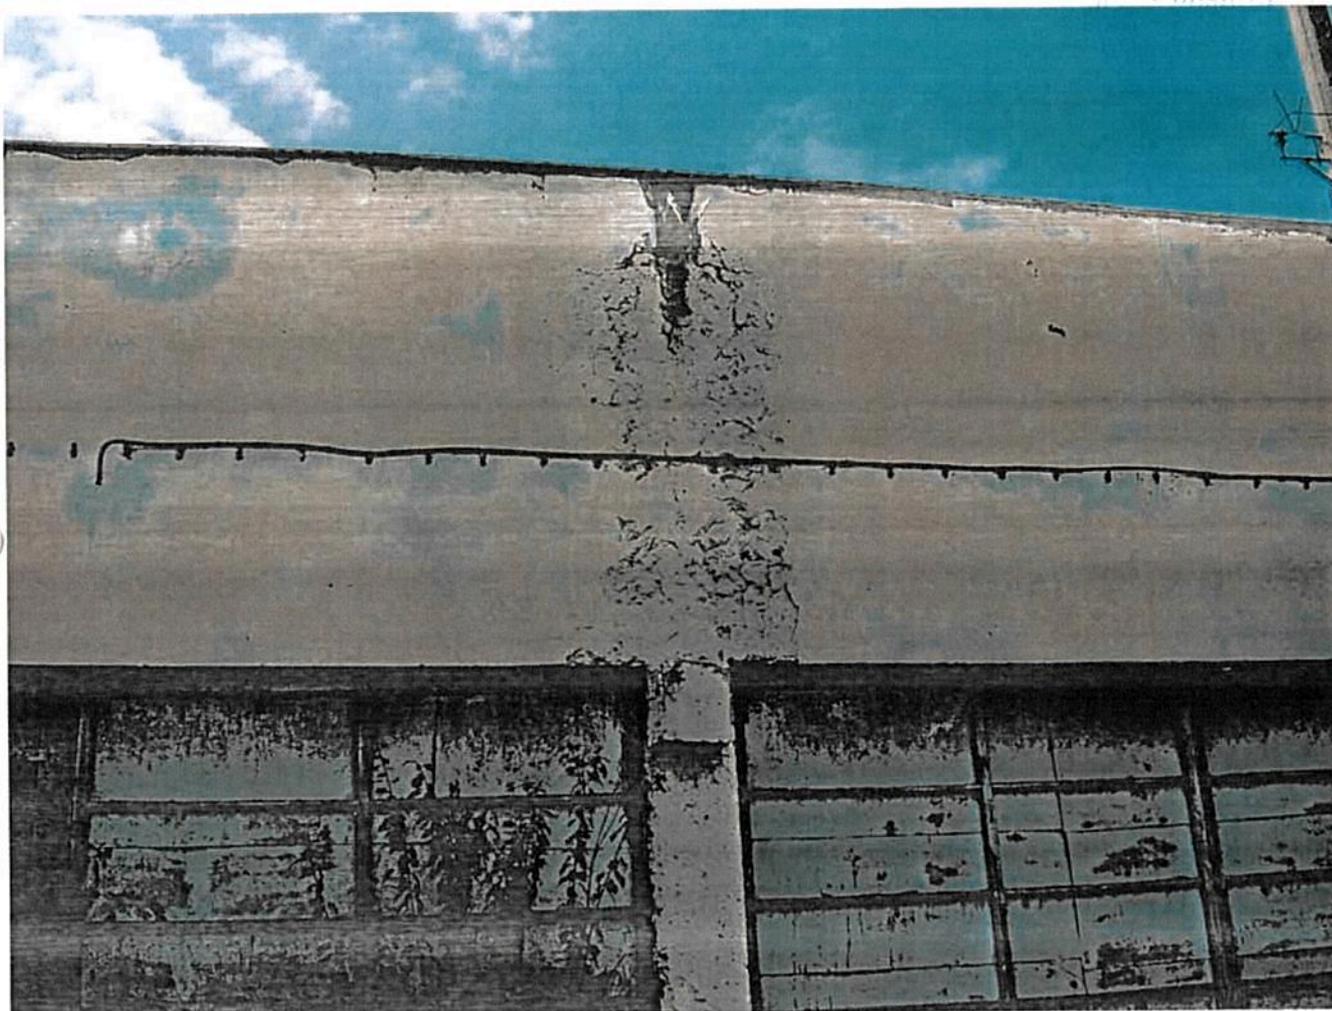
Detaliu degradari fatada estica

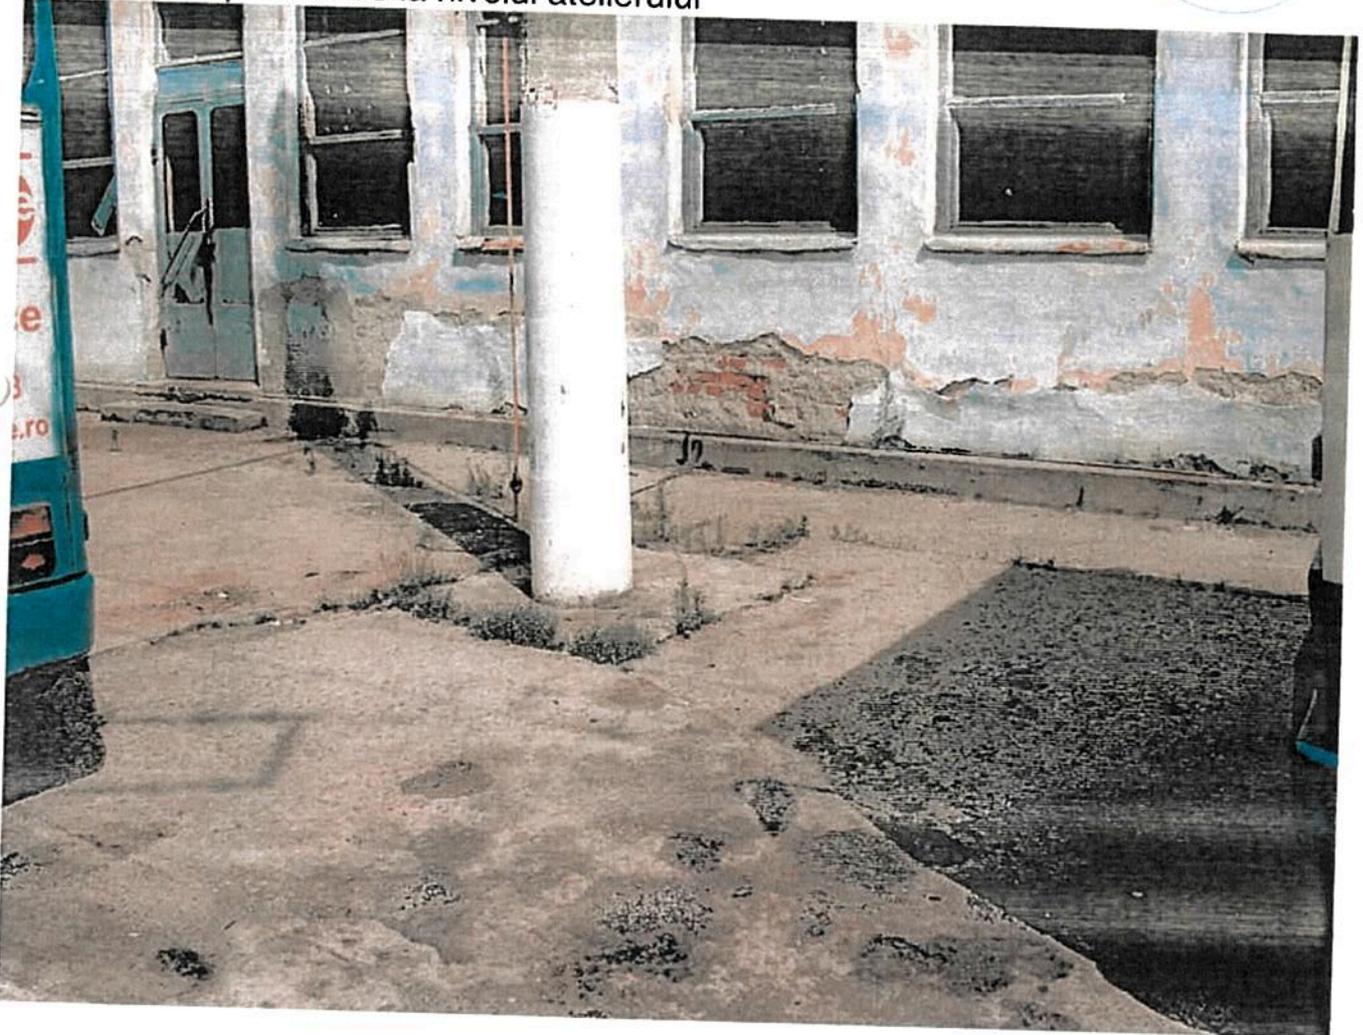
Tencuiala expulzata de la nivelul atelierului
